## **BMW**

### **3 (E46)**

## **Wszystkie modele Touring**

### **Awaria lamp podświetlenia tablicy rejestracyjnej**

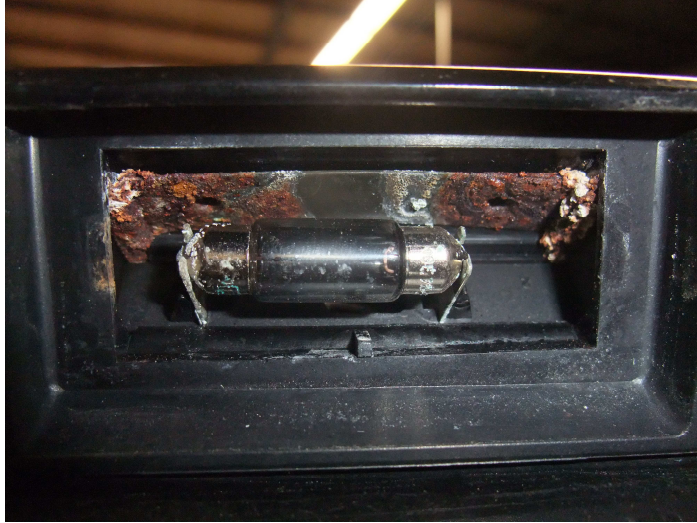
Jeżeli klient zgłosi opisany błąd, może to oznaczać, że awaria jest niekoniecznie związana z żarówką. Duża ilość wilgoci w lampach powoduje korozję styków (patrz rys. 1). Z powodu zjawiska kapilarnego w kablach woda może przedostawać się do przełącznika stykowego. Z reguły powoduje to korozję przełącznika i pogarsza styk. Z tego powodu sporadycznie może się zdarzać samoczynne ryglowanie lub odryglowywanie klapy bagażnika. W takim przypadku postępować w następujący sposób.

- Zdemontować zespół podświetlenia tablicy rejestracyjnej. W tym celu wykręcić cztery śruby torx (patrz rys. 2). Zespół jest również po obu stronach zatrzaśnięty w karoserii. Ostrożnie podważyć zespół narzędziem z tworzywa sztucznego.
- Oczyszczyć styki lamp podświetlenia tablicy rejestracyjnej. Jeżeli ramka tablicy rejestracyjnej jest mocno uszkodzona, należy ją wymienić.
- Jeżeli sporadycznie zdarza się samoczynne ryglowanie lub odryglowywanie klapy bagażnika, należy sprawdzić i w razie potrzeby wymienić przełącznik stykowy (patrz rys. 3).
- Zdemontowane części zainstalować na miejsce w odwrotnej kolejności. Sprawdzić działanie świateł i przełącznika.
