## **BMW E60**

### **Obroszenie reflektorów Do reflektorów przedostaje się woda**

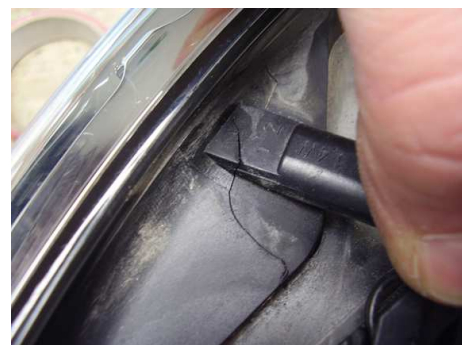
Rysunek 1

Jeżeli zostanie stwierdzone silne obroszenie lub w określonych przypadkach przedostawanie się większych ilości wody do reflektorów, przyczyną może być pęknięcie obudowy bocznego światła gabarytowego (rysunek 1). Światło gabarytowa jest częściowo zakryte przez uszczelkę CW.

Obudowa lampy obrysowej jest uszkodzona.

Pęknięcia mogą być powodowane przez negatywne obciążenia mechaniczne na przykład w sytuacji, gdy w tym obszarze działają siły nacisku powodowane przez przedmioty lub narzędzia: (zamknięcie osłony silnika bez wcześniejszego usunięcia narzędzi/przedmiotów).

- Nieprawidłowe ustawienie osłony silnika.

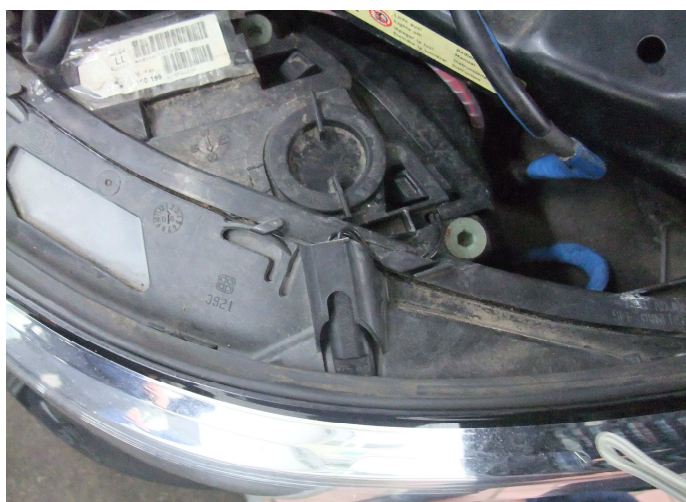
Reflektor, widok z góry (rysunek 2)
