Citroen Berlingo Data produkcji: 2002-2008

Awaria świateł mijania

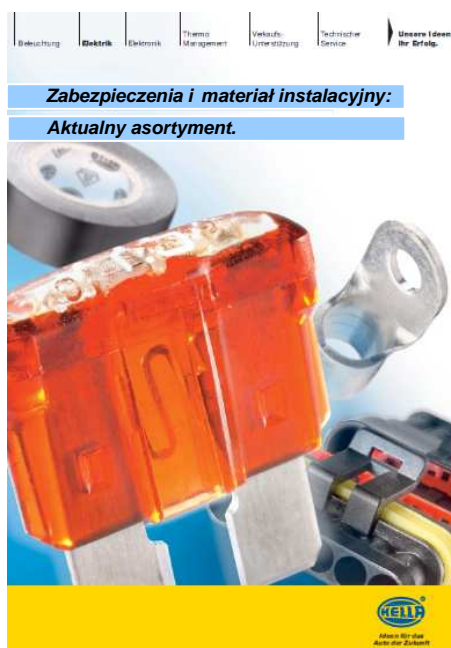
Jeżeli klient zgłosi opisany błąd, przyczyną może być przetarcie wiązki kablowej. Mogą także występować awarie elektryczne/nieprawidłowości w działaniu. Wiązka kablowa jest poprowadzona ze skrzynki bezpiecznikowej w komorze silnika (z przodu z lewej) przez otwór przelotowy we wnęce koła do reflektorów. Z powodu braku zabezpieczenia przewodu w otworze dochodzi do wibracji, a wibracje powodują ocieranie wiązki kablowej. W efekcie pojawiają się wymienione usterki. W takim przypadku należy naprawić uszkodzone miejsca kabla. Następnie zabezpieczyć wiązkę kablową w otworze rurą falistą w celu uniknięcia ponownych otarć. Poniżej został przedstawiony przegląd rur falistych. Szczegółowe informacje dotyczące materiałów instalacyjnych są dostępne w broszurze Hella pod numerem zamówienia 9Z2 999 029-115.
