Citroen Berlingo do roku produkcji 30.06.1997

Wilgoć w tylnych lampach pozycyjnych

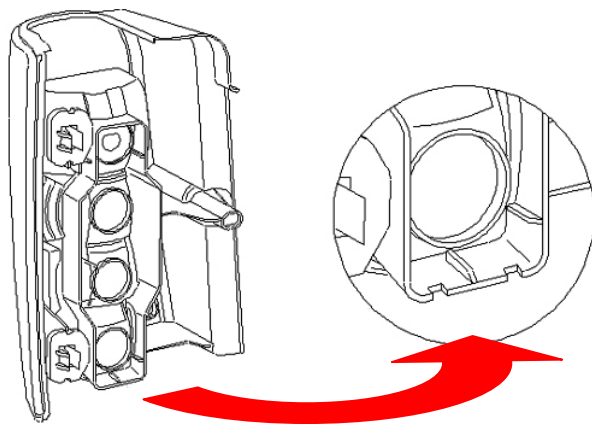
Jeśli reklamuje się wyżej wymienioną usterkę, możliwą przyczyną jest niewystarczający odpływ wody wzgl. niewystarczająca wentylacja. W takim przypadku zbiera się w lampach wilgoć, co może spowodować korozję na zestykach wtykowych i oprawkach lamp. Dlatego postępować jak następuje:

- Sprawdzić uszkodzenia odnośnych lamp i ewentualnie wymienić.
- Odkręcić tylne lampy pozycyjne.
- Sprawdzić uszkodzenia uszczelki z gumy porowatej i ewentualnie wymienić, ponieważ uszkodzona uszczelka powoduje nadmierne dostawanie się wody.
- Aby trwale usunąć tę usterkę, należy wykonać dwa małe otwory w dolnej części lampy (patrz rys.). Można je łatwo wykonać przy pomocy małej strzałki.
- Oczyszczyć skorodowane części.
- Następnie umocować prawidłowo lampy i sprawdzić ich szczelność i funkcjonowanie.
