KRÓTKA INFORMACJA

Citroen C3 Pluriel (HB)

Woda w tylnej lampie

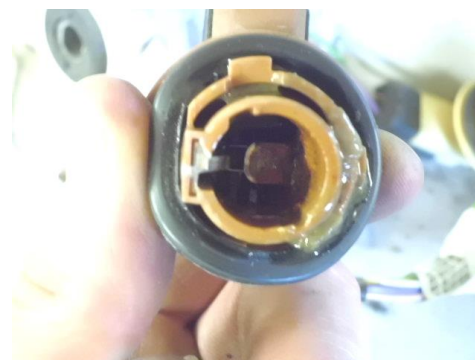
Zdjęcie 4

Następnie wypiąć lampę w bok z zatrzasków (zdjęcie 3), wyjąć i wykręcić gniazda elementów oświetleniowych. Zwrócić uwagę na zanieczyszczenia i korozję (zdjęcie 4).

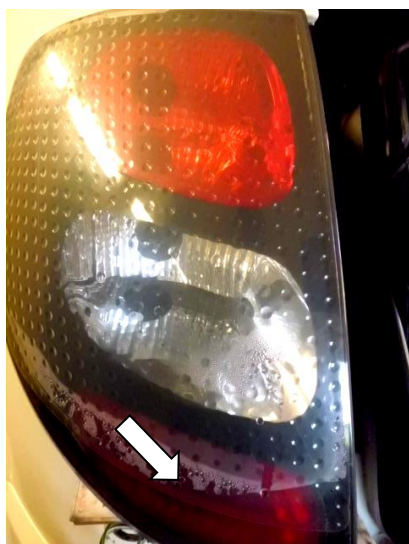
Zdjęcie 1

W przypadku ww. pojazdów może wskutek dostania się do wnętrza wody (zdjęcie 1) dojść do awarii elementów lampy tylnej.

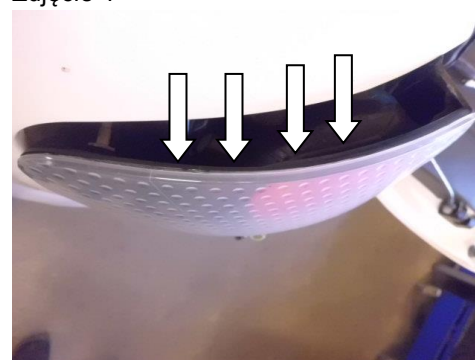
Zdjęcie 5

W większości przypadków przyczyną dostania się wody do wnętrza jest uszkodzona spoina elementu z tworzywa sztucznego (nad lampą) (zdjęcie 5).
