Fiat Punto II, typ (188)

Zbieranie się wody kondensacyjnej w reflektorach.

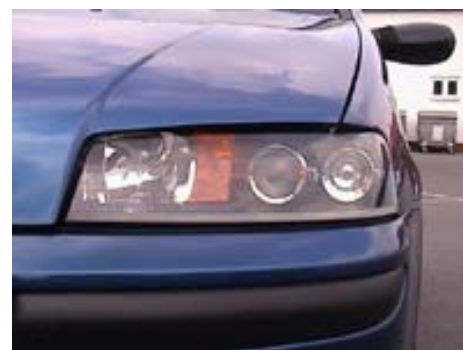
Przyczyną opisanej w tytule usterki może być zła wentylacja we wnętrzu reflektora. Objawia się to tym, że na wewnętrznej stronie szyby reflektora skrapla się para wodna, która potem spływa kroplami po szybie. Jeżeli mamy do czynienia z takim zjawiskiem, to usunięcie usterki polega na wymianie w obu reflektorach ich pokryw i klamr mocujących. Producent dostarcza dwa rodzaje zestawów naprawczych do reflektorów z i bez światła przeciwmgielnego. Zawierają one zmienione pokrywy z otworami wentylacyjnymi oraz odpowiednie klamry.

Przed wbudowaniem reflektorów trzeba usunąć z ich wnętrza ciepłym powietrzem z dmuchawy widoczne ślady wody. Podczas montażu nowych pokryw należy zwracać uwagę na to, aby otwory odpowietrzające były skierowane do góry.
