Mercedes-Benz klasy C (W203), produkowany od 23.09.2002

Urządzenie do czyszczenia reflektorów wyłącza się samoczynnie natychmiast po włączeniu.

Porady techniczne

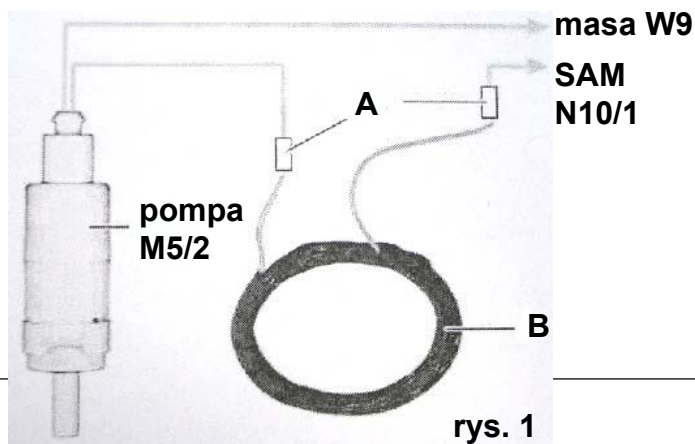
Przyczyną tej usterki może być złe dopasowanie systemowe między urządzeniem do czyszczenia reflektorów, a przednią jednostką sterującą - SAM. Konsekwencją złego dopasowania między jednostką SAM (N10/1), przewodem elektrycznym, a pompą urządzenia (M5/2) jest sygnalizacja błędu w jednostce SAM spowodowanego dużymi różnicami w charakterystyce napięciowej (falistość w zakresie górnym i dolnym) pompy urządzenia do czyszczenia reflektorów. Błąd ten powoduje wyłączenie pompy.

- Zwinąć wokół dłoni przewód o przekroju $2,5 \text{ mm}^2$ i długości 4 – 5 m, a następnie uformować go w koło przy pomocy taśmy izolacyjnej (rys.1).
- Przewód ten włączany jest szeregowo jako opornik między pompą urządzenia do czyszczenia reflektorów, a przednią jednostką sterującą SAM, przy pomocy łączników do lutowania (A) – patrz rys. 1.
- Następnie umocować tak wykonany opornik (B) w pobliżu zbiornika płynu do spryskiwacza (rys. 2).
