Mercedes, typ 203

Samoczynnie włącza się oświetlenie zewnętrzne lub światło hamowania.

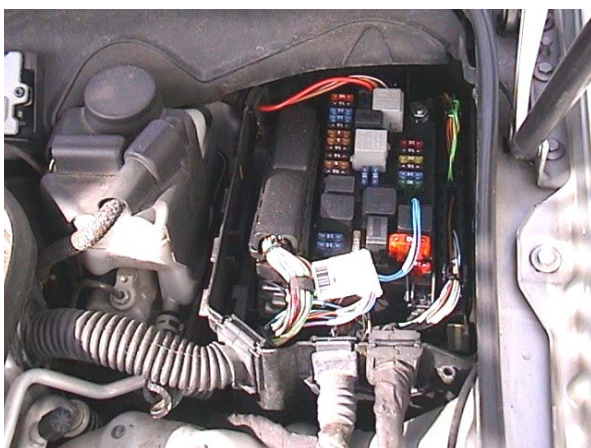
W wyniku wnikania wody do skrzynki modułów (patrz rysunek, komora silnika po lewej stronie) może dochodzić do zakłóceń w module do pobierania sygnałów i sterowania (SAM, N10/1). Objawem zakłóceń jest samoczynne włączanie się oświetlenia zewnętrznego lub świateł hamowania. Aby temu zaradzić, należy postępować następująco:

- Zdjąć pokrywę skrzynki modułów i usunąć pozostałości wody.
- Odłączyć wiązki kabli od skrzynki modułów.
- Usunąć ewentualne resztki wody i wysuszyć skrzynkę modułów, przewody i urządzenia sterujące.
- Owinąć wiązki kabli na długości ok. 10 cm taśmą izolacyjną i wprowadzić je ponownie w tulejki gumowe.
- Umocować wiązki kabli opaskami.
- Założyć pokrywę skrzynki modułów.
