Mercedes Benz C-klasa (W 203)

Kierunkowskazy nie działają

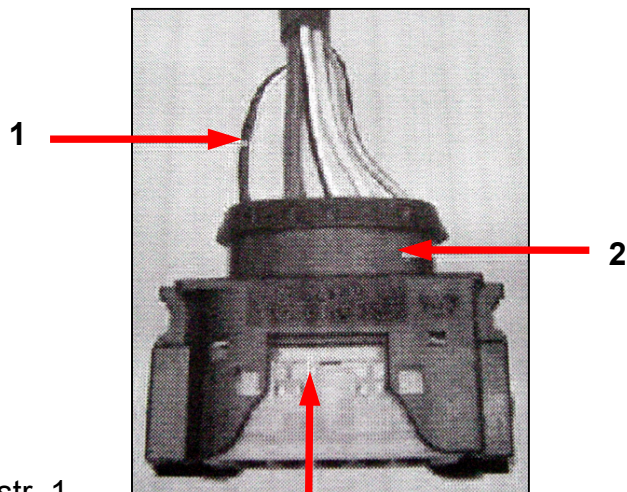
Ilustr. 1

Jeśli w pojazdach tych reklamuje się wyżej wymienioną usterkę, możliwą przyczyną są problemy z zestykami. Z powodu zbyt niskiego docisku zestyku pomiędzy oprawą żarówki a reflektorem pojawiają się zbyt duże oporności przejścia. Powoduje to przegrzania i opalenie zestyków. W takim przypadku należy zamontować oferowany przez producenta nowy zestaw przewodów. Postępować jak następuje:

- Zluzować odpowiednim narzędziem blokadę z gniazda wtykowego przewodu zasilającego (patrz ilustr. 1, punkt 1) i wyciągnąć z głównej wtyczki (patrz ilustr. 1, punkt 2). Kolory przewodu zasilającego: **z prawej strony:** czarny/zielony
z lewej strony: czarny/biały

- **Ostrożnie!** Przy niektórych wtyczkach należy najpierw odblokować jarzmo zabezpieczające wszystkich zestyków (patrz ilustr. 1 punkt 3).
- Otwarty punkt podłączenia wtyku zamknąć zaślepką.
