Volvo **V70, do numeru nadwozia 549452** **S70, do numeru nadwozia 571822**

Wilgoć w przednich kierunkowskazach.

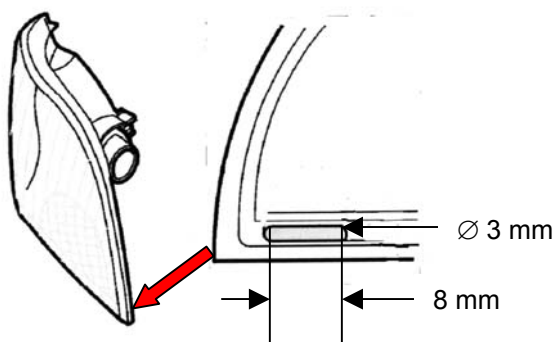
W pojazdach tych zdarza się, że przy dużej wilgotności powietrza lub opadach deszczu wilgoć wnika do przednich kierunkowskazów. Usunięcie tej usterki nie wymaga ich wymiany. Skutecznym środkiem zaradczym może być wykonanie otworu odpowietrzającego.

- Wymontować kierunkowskazy - aby je wyjąć trzeba nacisnąć w dół obejmę kierunkowskazu.
- Wyjąć oprawkę żarówki.
- W dolnej, tylnej części lampy (patrz rysunek) wykonać kilka otworów wiertłem 3 mm na długości 8 mm, tak aby powstał jeden większy otwór podłużny.
- **Uwaga:** Należy zachować ostrożność przy wierceniu, aby nie uszkodzić szkła kierunkowskazu!
- Zamontować kierunkowskazy ponownie i sprawdzić ich działanie.
