Volvo

Wilgoć w kierunkowskazach

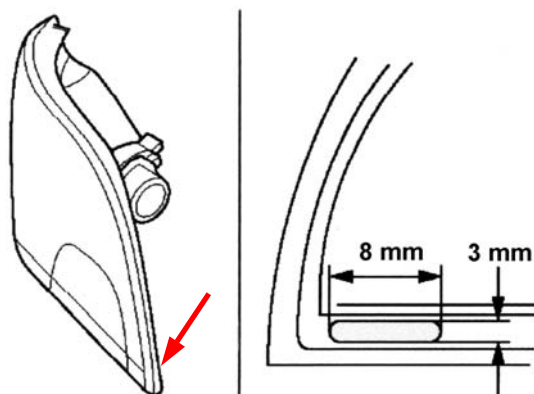
W przypadku zgłaszania powyższej usterki, jej przyczyną może być brak otworów odpowietrzających w lampach kierunkowskazów. W celu usunięcia awarii należy postępować następująco:

- Wymontować przednie kierunkowskazy.
- Wiertłem 3 mm ostrożnie wywiercić kilka otworów w miejscu i ułożeniu wskazanym na rysunku. Należy uważać, aby nie uszkodzić szkła lampy.
- Usunąć pozostałości między otworami, tak aby powstał podłużny otwór o długości 8 mm.
- Przy pomocy małego pilnika wyrównać otwór i usunąć zadziory.
- Przedmuchać lampę sprężonym powietrzem.
- Zamontować kierunkowskazy i sprawdzić działanie.
