Boletim Informativo

Lancia Ypsilon (843) Todos os modelos até ao VIN 3027759 Ano de construção: 2003 - 2011

Vibrações e ruídos no eixo traseiro

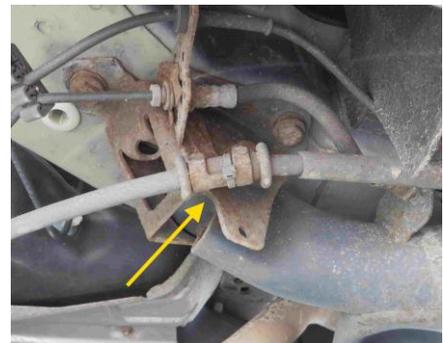
Se se verificar a existência do erro acima mencionado, isso poderá estar relacionado com os cabos-guia do travão de mão. Estas vibrações ou ruídos surgem sobretudo em estradas de pavimento irregular.

Neste caso, pode acontecer que o cabo dentro do grampo de retenção apresente uma folga demasiado grande, pelo que, em movimentações fortes do sistema de suspensão, vibre.

Neste caso, soltar o cabo do grampo de retenção, ajustar a folga da tolerância com uma tira de feltro e, de seguida, voltar a apertar.

Além disso, recomenda-se que o grampo de retenção seja fixado com um conector de cabos.

Peças danificadas devem ser substituídas no âmbito dos trabalhos.
