Boletim Informativo

Mercedes Benz Classe A, tipo: W 168 Ano de fabrico: 1997 até 2004 Todos os modelos

Desgaste irregular ou elevado das pastilhas do travão de disco. Sobrecarga térmica

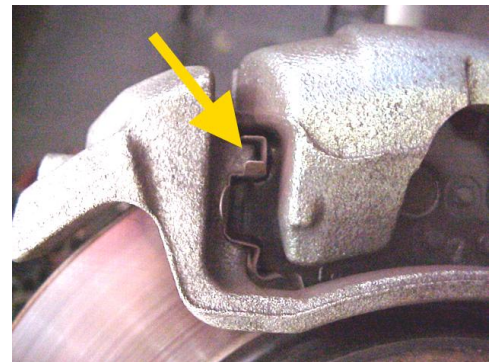
Travões encravados, desgaste irregular ou elevado das pastilhas dos travões são reclamações frequentes nos sistemas dos travões com chapas guia Nirosta. Uma causa para tal é sujidade e corrosão que se acumula por baixo das chapas (Figura). Em consequência as chapas guia são deformadas para cima e encravam as pastilhas dos travões.

O encravamento das pastilhas dos travões causa sobrecargas térmicas com os travões acionados e não acionados.

No âmbito da manutenção do travão é necessário remover toda a sujidade e corrosão nas superfícies de encosto das pinças e aplicar um produto de proteção contra corrosão. As chapas de guia em Nirosta também devem ser lubrificadas.

Recomendamos o lubrificante permanente sem componentes metálicos HELLA PAGID. (8DX 355 370-011)
