Boletim Informativo

Mercedes Benz Classe E (W211) Ano de fabrico 2002-2005 Todos os modelos com sistema de travão eletro-hidráulico (SBC)

**Luz de aviso ABS ativada
Códigos de erro no módulo de comando:
C0249F "Tempo de ativação muito
longo"
C2258 "Duração da travagem ABS"**

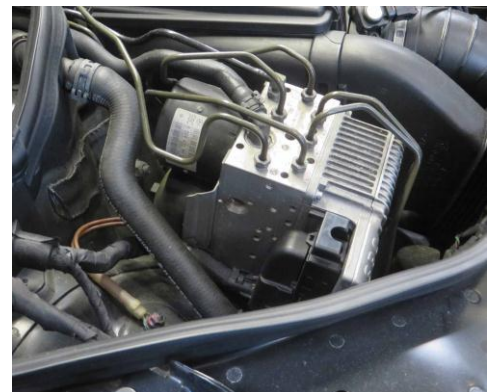
Se nos veículos supracitados estiverem registados estes códigos de erro no módulo de comando ABS, isto pode dever-se ao facto de ter sido atingido o fim da vida útil do módulo de comando ABS e da unidade hidráulica. Para assegurar o bom funcionamento do sistema, o fabricante do sistema definiu um período de funcionamento máximo para os componentes do módulo de comando. O módulo de comando regista o tempo de funcionamento da bomba e o número das travagens efetuadas. Assim que for atingido um número específico de travagens, é necessário substituir a unidade hidráulica.

Estes códigos de erro não têm que culminar obrigatoriamente na substituição da unidade hidráulica SBC (figura).

Para poder excluir outras causas, deve-se controlar primeiro a periferia do sistema do travão. Apenas quando não forem diagnosticados quaisquer erros elétricos e mecânicos, deve-se proceder à substituição da unidade hidráulica ABS.
