Boletim Informativo

Opel Corsa-D

Ano de construção 2007

Travões dianteiros Chiadeira durante a travagem

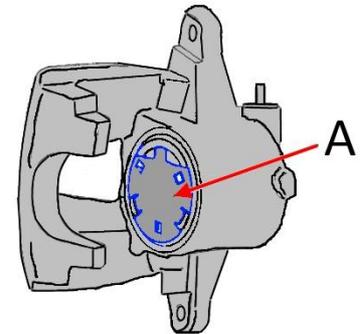
Se não tiver sido possível atribuir o sintoma supracitado a nenhum dano visível no travão da roda, uma possível causa para o ruído pode ser um desacoplamento insuficiente entre o calço do travão e a pinça do travão. Para aumentar os níveis de conforto, o fabricante automóvel instalou no êmbolo (a) da pinça do travão as chamadas "Piston Caps".

Em caso de uma reclamação deve-se proceder ao controlo das mesmas e eventualmente substituí-las. Se estas reclamações surgirem em veículos sem "Piston Caps", é possível proceder à instalação complementar das mesmas.

As "Piston Caps" (B) complementares foram incluídas na produção a partir do seguinte n.º de chassis.

Ref. da peça sobressalente "Piston Cap": Opel 93169307
