Boletim Informativo

Renault Espace-IV Ano de construção 2002-2014 Todos os modelos Travão de disco no eixo traseiro

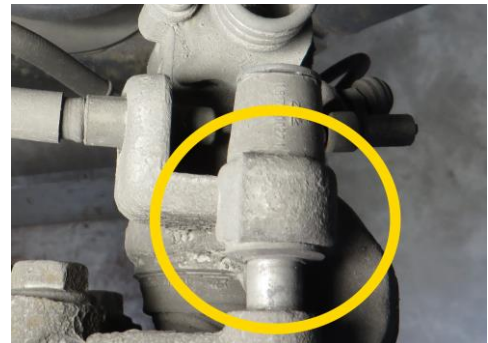
Ruídos de fricção sem carregar no pedal do travão

**Claços desgastados
irregularmente/unilateralmente**

Forte desgaste do disco do travão

Se nos veículos supracitados for detetado este defeito, o problema pode dever-se a um encravamento ou mau funcionamento da guia da pinça do travão. Uma forte oxidação da carcaça em alumínio, no interior dos furos, reduz a largura do assento das buchas de amortecimento e provoca o encravamento dos pinos guia.
