# Boletim Informativo

## Volkswagen Modelo: Golf V Plus Código do motor: BLF Ano de fabrico: 2005-2009

**A luz de aviso ABS/ESP brilha  
Código de erro: 1435**

### **Sensor da pressão de travagem 1G201**

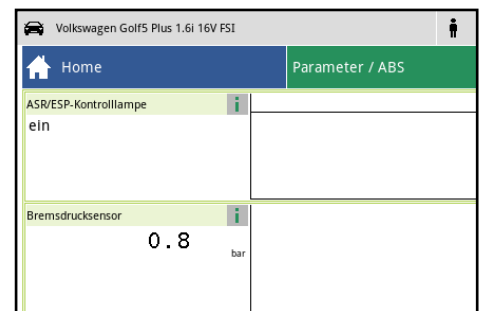
Se o erro supracitado for detetado em combinação com a iluminação da luz de aviso do ABS, o problema pode dever-se a uma falha no sensor de pressão do óleo dos travões.

O sensor de pressão deteta a pressão de travagem no sistema hidráulico e transmite o valor para o módulo de comando. Um erro na interpretação do sinal origina um registo de erro no módulo de comando. Uma vez que não é possível executar uma medição diretamente no sensor, deve-se verificar primeiro os parâmetros. O valor nominal deve ser de 0 bar, quando o travão não é acionado. O sensor deve ser substituído, se os valores (figura) forem diferentes.

O sensor de pressão está integrado na unidade hidráulica ABS.

O fabricante automóvel disponibiliza um kit de reparação para a unidade hidráulica de ABS.
