Alfa Romeo Spider com motor de 2,0 l

O motor funciona de forma irregular e/ou apresenta falhas de ignição.

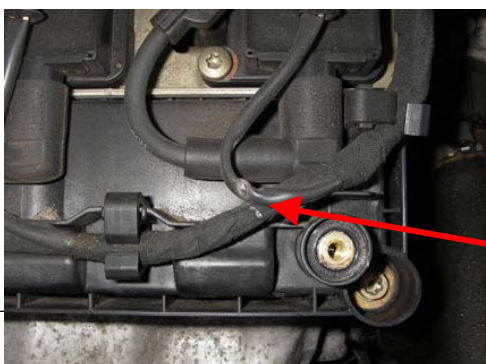
Caso sejam apresentadas reclamações relacionadas com um funcionamento irregular do motor e/ou falhas de ignição, é possível que a origem do problema resida na existência de um cabo de ligação à bobina de ignição danificado. Neste caso, o cabo de alimentação de tensão da bobina de ignição é trilhado pela cobertura de plástico e, conseqüentemente, danificado. Para eliminar a falha é necessário proceder à reparação do respectivo cabo danificado. Para que não voltem a ocorrer tais danos, o cabo deverá ser montado de forma a evitar que possa ser esmagado. Poderá, eventualmente, ser necessário chanfrar a cobertura de plástico.

Cabo danificado
