BMW da série 5 (E39) Todos os modelos até 01.11.2002

Potência insuficiente

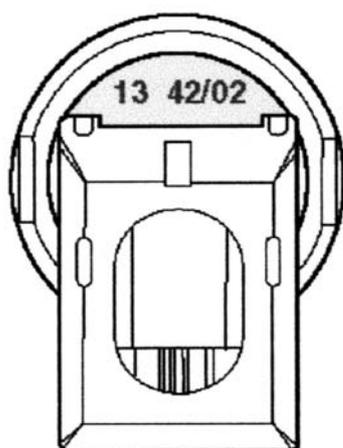
Se surgir uma reclamação do tipo acima mencionado, uma possível causa pode ser uma bobina de ignição avariada. Além disso, são memorizados diversos códigos de avaria e a luz de controlo do motor acende. Outras possíveis queixas podem ser falhas de ignição. Neste caso as bobinas de ignição devem ser controladas. Se o veículo estiver equipado com bobinas de ignição da marca Bremi é necessário verificar a data de produção. A data de produção é indicada na cabeça da bobina. Os últimos quatro dígitos indicam a data de produção (ver Fig.). Se as bobinas tiverem sido produzidas antes da semana 42 de 2002, estas devem ser substituídas.
