BMW E 39 até 12/95 **Médios tremem**

Limite claro/escuro modifica-se permanentemente na posição RAF 2.

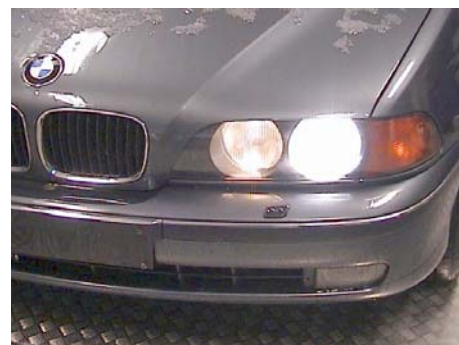
Se, numa viatura carregada (bagagens, etc), a RAF for regulada para a posição 2 (encosto) pode ser provocada a excitação permanente dos servomotores. A causa é a montagem incorrecta de um potenciómetro na placa de circuitos impressos da RAF. Deste modo, pode ser provocada a alteração espontânea do valor de tensão, o que provoca a excitação temporária dos servomotores.

Neste caso, a RAF tem que ser substituída. A partir do início de Dezembro de 95, este erro foi solucionado através de uma RAF melhorada.
