## **BMW E39 fabrica anterior a 02/1996**

### **O painel de instrumentos combinado não funciona esporadicamente.**

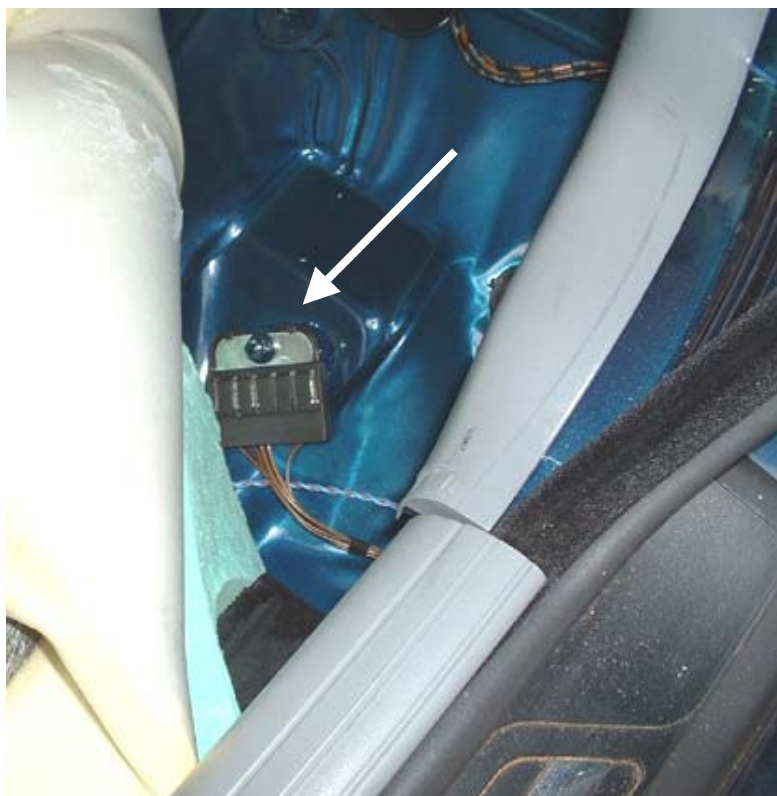
Se nestes veículos surgirem queixas de que o painel combinado de instrumentos não funciona, uma causa possível poderá ser uma má ligação à massa. Para eliminar esta avaria, deverá verificar a alimentação de tensão e a ligação à massa. Têm surgido falhas na ligação à massa do painel combinado de instrumentos. O ponto de massa em questão encontra-se no chão, no espaço para os pés à frente, do lado direito (Figura).
