BMW

Todos os modelos com motor a gasolina até ao ano de construção 11 / 2002

Falhas de ignição no motor e perda de potência, iluminação da luz de controlo do motor.

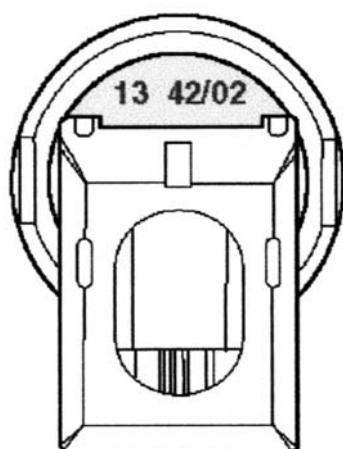
Se, nestes veículos, for relatado que o motor tem falhas de ignição e perdas de potência e que a luz de controlo do motor acende, uma causa possível é uma bobina de ignição com defeito.

Este defeito afecta todos os veículos com bobinas de ignição da firma Bremi. Para eliminar a falha é necessário substituir todas as bobinas de ignição com uma data de produção anterior a 11 / 2002.

A data de produção está impressa na parte superior da bobina de ignição. O últimos quatro dígitos indicam a semana e o ano de produção.
