Dacia
Logan
Ano de fabrico: 2006 até 2011
Todos os veículos com códigos de motor
K9K, K7J, K4M, K7M

Iluminação da luz de controlo da carga da bateria

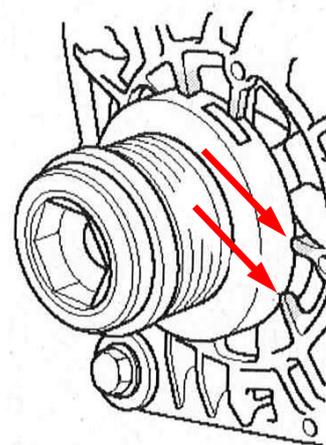
Fig. 1

Se o cliente reclamar a falha acima mencionada, a causa poderá ser uma polia do alternador com defeito. Além disso, podem também ser reclamados ruídos anormais produzidos pela correia poly-V e pelo motor. Neste caso deve-se controlar se a polia está danificada (v. fig. 1 e 2) e analisar a carcaça do alternador. Substituir a polia se esta estiver danificada.
