Fiat Stilo com motor a gasolina

Ruídos devido à válvula do reservatório de carbono activo

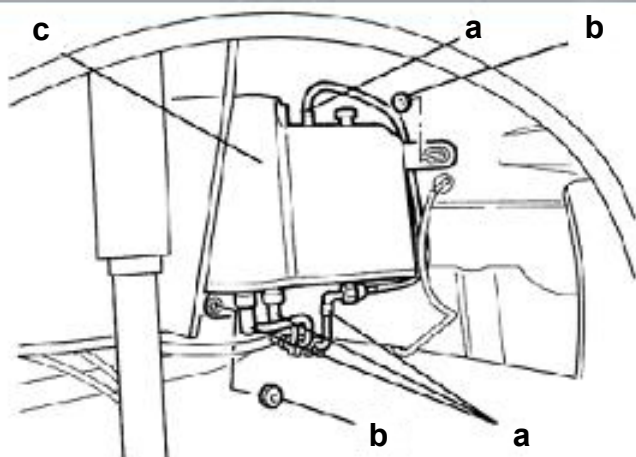
Nas viaturas acima referidas, poderão surgir ruídos na zona traseira, do lado direito do veículo, quando este circula em pisos irregulares. Na maioria dos casos, os ruídos são provocados por uma esfera de metal que se encontra no interior da válvula multifunções do reservatório de carbono activo. Este problema só pode ser resolvido, com a substituição completa do reservatório de carbono activo, incluindo a válvula multifunções integrada. Se já tiver havido uma substituição, isto pode ser detectado da seguinte forma: Nesse caso, há uma mancha branca na cabeça do parafuso de fixação inferior da tampa do depósito do combustível.

O reservatório de carbono activo (figura, ponto c) encontra-se na traseira à direita da cava da roda. Para a desmontagem é necessário remover os tubos (figura, ponto a) e as porcas de fixação (figura, ponto b).
