Ford Explorer, ano de construção 1993-1994

Funcionamento irregular do motor

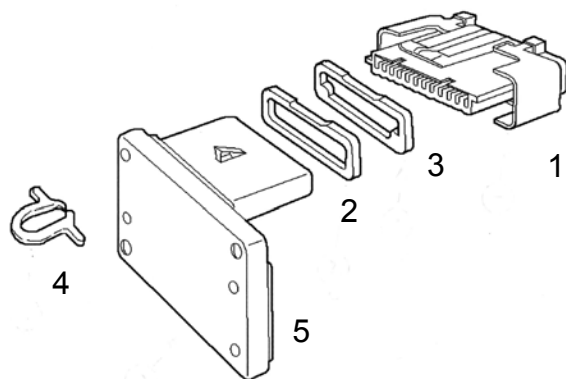
Se surgir uma reclamação do tipo acima mencionado, a causa pode residir numa ficha solta no aparelho de comando da ignição. Através desta ficha, a humidade pode infiltrar-se no seu interior. Para este caso existe um kit de reparação que contém um grampo novo para a ficha, bem como um vedante especial de silicone. O grampo novo evita que a ficha se solte e o vedante protege-a melhor contra a infiltração de humidade.

- Desligar a ignição.
- Desligar a ficha (1) do aparelho de comando da ignição
- Retirar da ficha o vedante de espuma usado (2, laranja claro).
- Colocar o vedante novo (3) na ficha. Prestar atenção ao firme assentamento do vedante.
- Montar o grampo da ficha novo (4) no ressalto de retenção no aparelho de comando da ignição (5).
- Inserir a ficha no aparelho de comando da ignição.
