Ford Ka, Fiesta ano de '96 Ford Puma fabricado até 9/99, código de construção XJ

Motor da ventilação não funciona nas posições do interruptor 1, 2 ou 3. Perceptível odor e fumo.

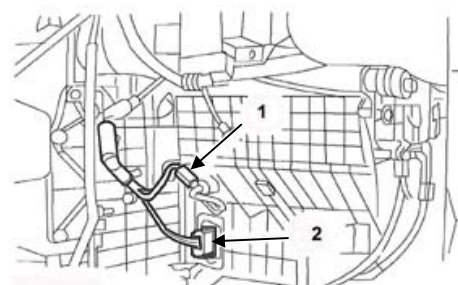
Figura
1

Devido ao elevado consumo de corrente da resistência do motor da ventilação, a ficha do comutador do ventilador pode derreter. Nesse caso, terão que ser montadas uma ficha nova e uma resistência alterada.

- Encurte o cabo (da ficha com defeito) aproximadamente 40 mm e isole aprox. 5 mm das extremidades do cabo
- Ajuste o comprimento do cabo do kit de reparação (ver figura 1) e isole cerca de 5 mm das extremidades. Abra a união de aperto/ união soldada (N°. da Hella: 8 KW 744 890-003).
- Junte agora a cablagem de reparação com a cablagem e crave a união com o alicate.
- Em seguida, aqueça as uniões soldadas com um secador de ar quente até o meio vedante sair nas extremidades
- Ligue a ficha de reparação na resistência e volte a colocar a cablagem
- Volte a montar os componentes restantes na ordem inversa.
