Ford Mondeo '97 , fabricado entre 08/96 – 11/99

Colunas de som temporariamente sem funcionamento.

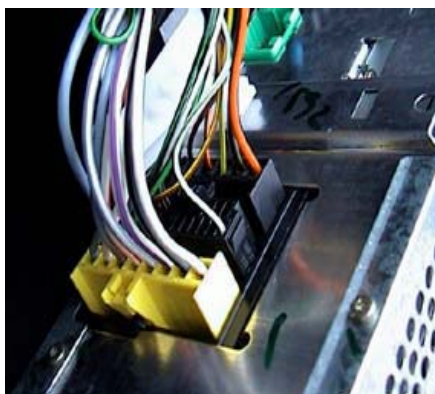
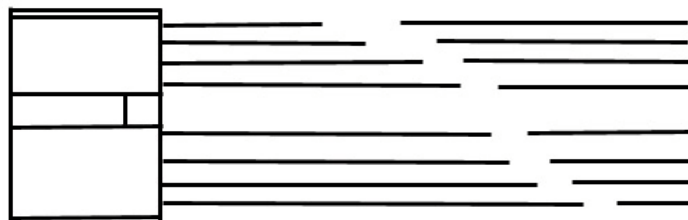
Caso sejam apresentadas reclamações relativamente a estas viaturas, quanto a um não funcionamento temporário das colunas altifalantes, é possível que a causa desta avaria resida no facto de uma ficha do rádio não se encontrar em condições. Devido a um aquecimento dá-se um aumento da resistência de contacto. Para solucionar o problema, é necessário substituir a ficha de ligação do altifalante. Para tal proceder do seguinte modo:

- Certifique-se de que tem conhecimento do código do rádio.
- Desmontar o rádio, desligar as fichas de alimentação de corrente e dos altifalantes.
- Cortar com um alicate de corte a ficha dos altifalantes (tomar como medida o comprimento do cabo da nova ficha, ver figura).
- Descarnar as extremidades dos cabos, colocar as buchas de retracção (mangas retrácteis) e soldar a ficha nova (não utilizar uma ligação cravada).
- Introduzir as buchas de retracção sobre a zona de ligação soldada e contraí-las com um secador (ar quente).
- Envolver a área reparada com fita isoladora, a fim de prevenir quaisquer ruídos.
- Ligar as fichas de alimentação de corrente e dos altifalantes ao rádio. Fixar os cabos do altifalante ao rádio com uma braçadeira.
- Montar o rádio, introduzir o código.
- Testar o funcionamento.
