Ford Diesel com 2,0L DI, TDCI e 2,4L DI, TDCI, TDE Motor a partir do modelo de 2000

Motor de arranque CS1245 e 8EA 737 919-001

Indicação de montagem: Substituição do motor de arranque / "formação de pasta"

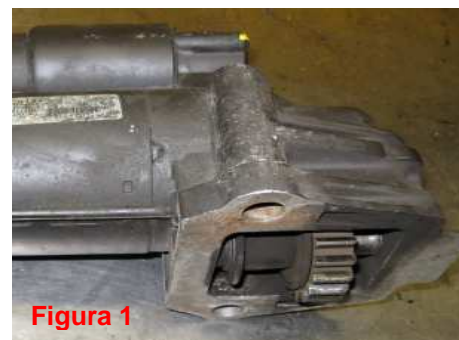
Figura 1

Nos veículos acima mencionados, pode ocorrer com frequência a perda da função do motor de arranque devido à acumulação de quantidades excessivas de sujidades internas (também conhecida como "formação de pasta"). Esta "pasta" distribui-se por todo o motor de arranque pela acção da força centrífuga e do magnetismo.

A "formação de pasta" deve-se à união da poeira/raspaduras (embraiagem/roda volante de massa dupla) com a massa lubrificante (eixo do rotor, ponto neutro do cilindro...) contida no motor de arranque.

Portanto, se notar excesso de sujidade de poeira (preta) da embraiagem no eixo e no pinhão aquando da desmontagem do motor de arranque usado e com defeito (vide figura 1), é imprescindível que:

- Todas as chapas de cobertura e os bujões de fecho da caixa da embraiagem estejam nos seus devidos sítios e montados da maneira apropriada;
- Seja executada a limpeza minuciosa da caixa da embraiagem e que todos os vestígios de poeira da embraiagem, corpos estranhos e outras sujidades sejam eliminados completamente antes da montagem de um motor de arranque novo.

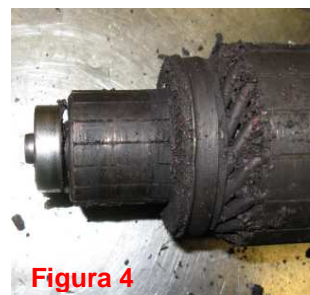
Figura 4

Se não proceder desta maneira, os mesmos problemas poderão surgir novamente após um curto período (vide figura 2-4).
