Ford Windstar Modelo 1995 - 1998

Avaria do sistema de fecho centralizado, humidade no compartimento de carga

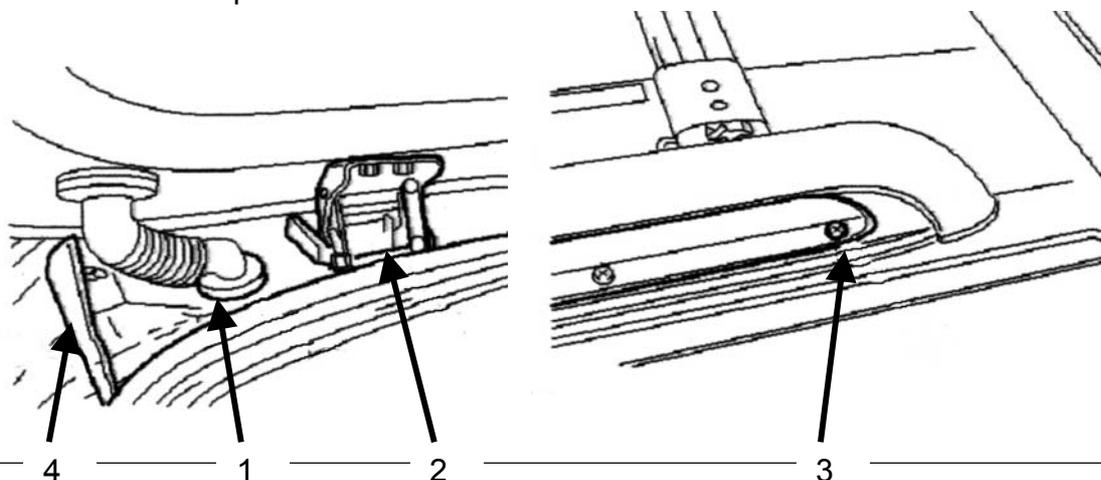
Se o cliente reclamar que nestes veículos existe uma falha do sistema de fecho centralizado e surge humidade no compartimento de carga, as causas prováveis são fugas na zona da passagem de cabo para o porta-bagagens e bordo do tecto. A água que entra junta-se no interruptor do fecho centralizado do porta-bagagens e leva ao funcionamento defeituoso ou à falha do fecho centralizado. Para localizar as fugas é necessário desmontar o revestimento lateral e salpicar o veículo com água na zona do tecto esquerda, traseira. Existem as seguintes possíveis zonas de entrada de água (figura): 1. Manga de borracha da cablagem que dá para o porta-bagagens, 2. Dobradiça esquerda do porta-bagagens, 3. Parafuso traseiro do bordo do tecto do lado esquerdo, 4. Vedação entre caixilho do tecto e pilar D. Depois de se localizar a zona com fuga, é necessário tapá-la com vedante apropriado.

É necessário secar e verificar se a ficha e o interruptor do sistema de fecho centralizado apresentam corrosão e eventualmente limpá-los ou substituí-los.
