## **Isuzu Trooper** **Todos os veículos com caixa de** **velocidades manual** **Do ano de construção 1998 a 2003**

### **Iluminação da luz de controlo do motor**

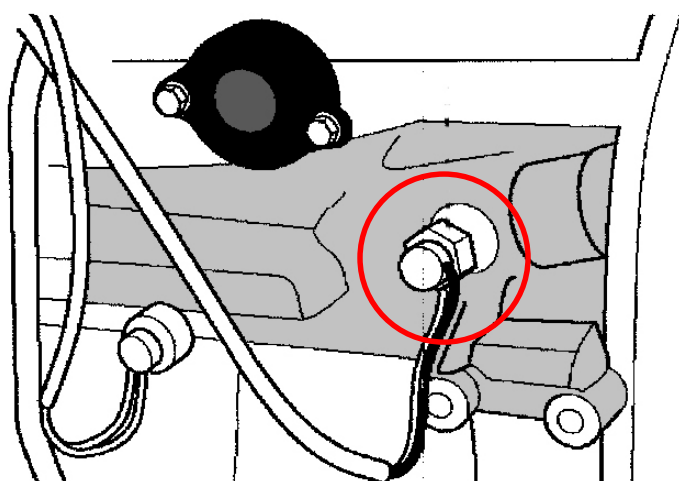
Se surgir uma reclamação do tipo acima mencionado, uma possível causa pode ser um sensor do ponto morto da caixa de velocidades. Além disso, podem ser ainda registados os códigos de avaria P0301, P0302, P0303 e P0304 (falhas de ignição nos vários cilindros). Neste caso deve-se controlar o sensor com um aparelho de diagnóstico. É igualmente possível efectuar uma medição da resistência com um multímetro. No caso de uma interrupção interna, a resistência vai contra infinito.
