Fiat Idea
N.º de chassis 122376 até 129997
Lancia Musa
N.º de chassis 1050002-1057835
Todos os veículos com regulação manual da temperatura

Iluminação esporádica dos 4 piscas de emergência

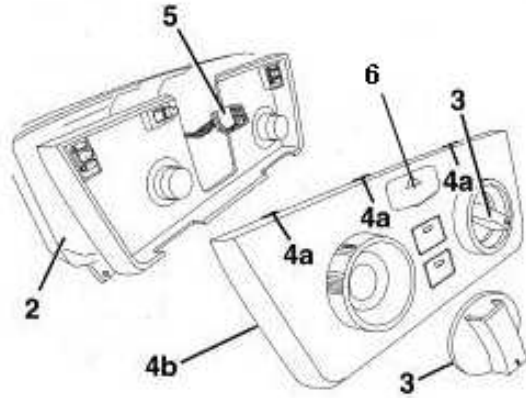
Se o cliente reclamar a falha acima mencionada, a causa pode residir no interruptor dos 4 piscas de emergência. Devido a um defeito interno no interruptor, os piscas são ativados. Neste caso deve-se proceder à substituição do interruptor.

1. Puxar o interruptor rotativo (3) para a frente, para fora do painel (4b).
2. Pressionar os ressaltos de encaixe (4a) para baixo e retirar o painel (4b) do suporte (2).
3. Retirar o conector de encaixe (5) do painel.
4. Desmontar e substituir o interruptor dos 4 piscas de emergência (6).
5. Montar todos os componentes desmontados na ordem inversa.
6. Testar o bom funcionamento do sistema.
