Land Rover Defender 90/110/130 Ano de construção 1999-2004 com motor 2.5L TD5

Potência insuficiente

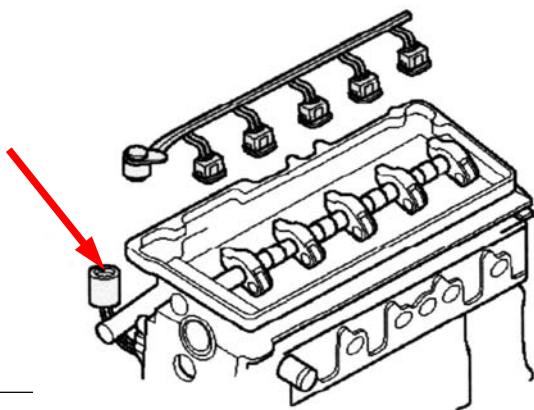
Se surgir uma reclamação do tipo acima mencionado, uma possível causa pode ser uma vedação defeituosa da ficha (ver Fig.), entre o conjunto de cabos do motor e o conjunto de cabos dos injectores. Falhas de ignição, nenhum arranque do motor e o acendimento da luz de controlo do motor podem ser outras consequências dessa avaria.

- Soltar a ficha e controlar a sujidade.
- Se os contactos estiverem sujos com óleo, etc., deve-se proceder à limpeza dos mesmos com um detergente adequado até ser novamente garantido o contacto adequado.
- Se os contactos estiverem fortemente corroídos devido à entrada de água, é necessário substituir o conjunto de cabos dos injectores e o conjunto de cabos do motor.
- Ao ligar as fichas deve ter-se atenção ao encaixe correcto.
