Mercedes Benz Classe C (W-203)

Luz de controlo do airbag acende

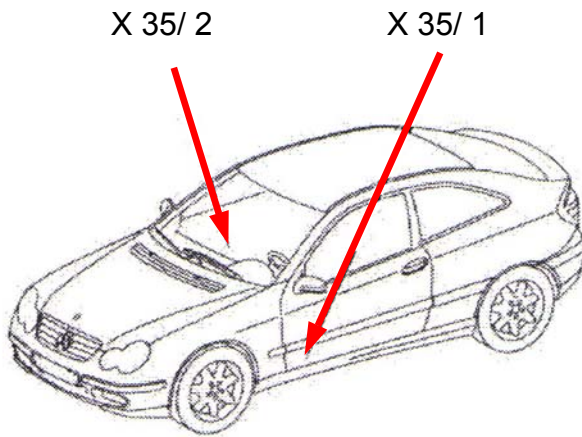
Fig. 1

Se surgir uma reclamação do tipo acima mencionado, uma possível causa da avaria pode ser uma ou várias fichas para os airbags laterais. Estas avarias são provocadas por uma elevada resistência no respectivo circuito de ignição da pastilha de detonação (airbag). Entre outros, podem estar registados na memória de avarias os seguintes códigos B1035, B1037, B103B e B1039.

Para eliminar as avarias deve-se proceder à reparação das quatro fichas. Separe as fichas no vão dos pés dianteiro e nos frisos de acesso traseiros e ligue os cabos directamente uns aos outros. Para tal, proceder do seguinte modo:

- Desmontar os revestimentos nos pilares A no vão dos pés e nos frisos de acesso.
- Desmontar igualmente os revestimentos do chão na parte dianteira.
- Desmontar na parte traseira os frisos de acesso.
- Libertar as fichas da cablagem. As cores dos cabos devem ser consultadas nos esquemas eléctricos.

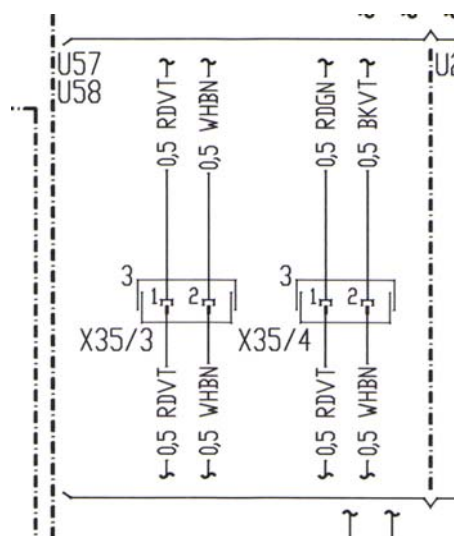
Fig. 3 esquema de ligações traseiro

- Cortar as fichas e unir os cabos, uns aos outros, com

ajuda de mangitos CVT (N°. da Hella: 8KW 744 888-003).

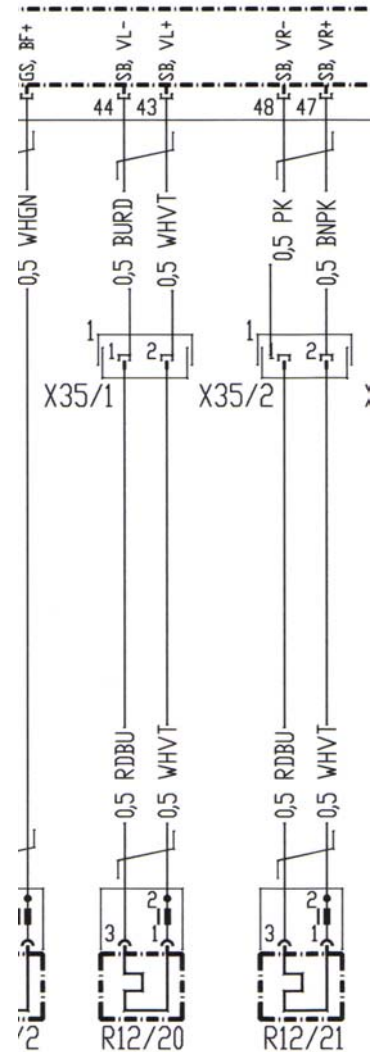
Fig. 2 esquema de ligações à frente
