Mercedes Benz Classe M (W163) Tipo 163.136/154/172 .A a partir de 057949 fabricado até 085961

O motor não arranca

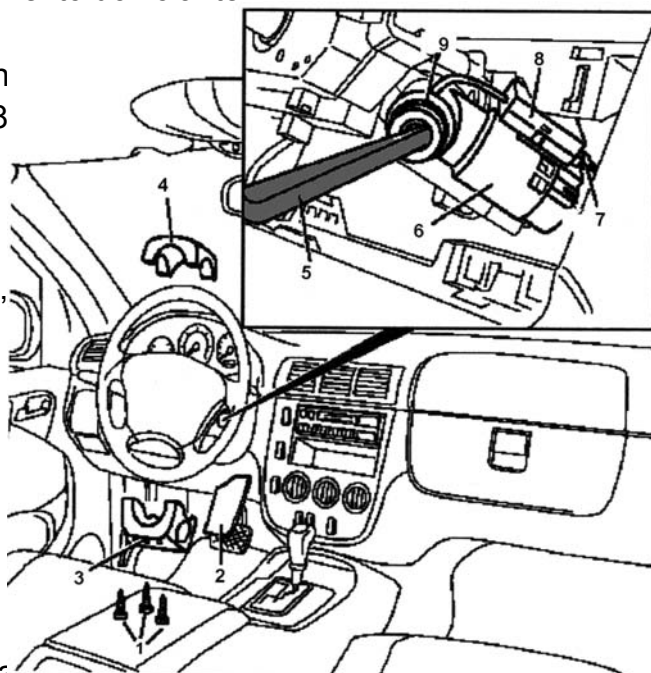
Se surgir uma reclamação do tipo acima mencionado, uma possível causa pode ser uma bobina do transponder com defeito. Esta avaria surge com maior frequência a baixas temperaturas. Além disso, podem estar memorizados os códigos de avaria P1570 e B1703. Neste caso deve-se controlar a data na bobina do transponder. Se a data for anterior à semana 49 de 1998 é necessário substituir a bobina.

- Desencaixar a cobertura (2) do lado direito junto à coluna de direção.
- Desmontar os parafusos do revestimento do volante (1).
- Remover os revestimentos do volan
- Deslocar o aparelho de comando (8) para fora do suporte do interruptor de ignição (6).
- Soltar a ficha (7).
- Retirar a bobina do transponder (9), com o auxílio de uma chaveta (5) pequena, da capa de protecção do interruptor da ignição.
- Retirar o aparelho de comando juntamente com a bobina do transponder.
- Montar a bobina nova com o aparelho de comando e fixar de novo as peças na ordem inversa.
- Apagar os códigos de avaria.

- Controlar o funcionamento do sistema.
