Mercedes Benz Classe M (W163) Tipo 163.A a partir de 145273 Tipo 163.X a partir de 708319

A luz de controlo SRS acende

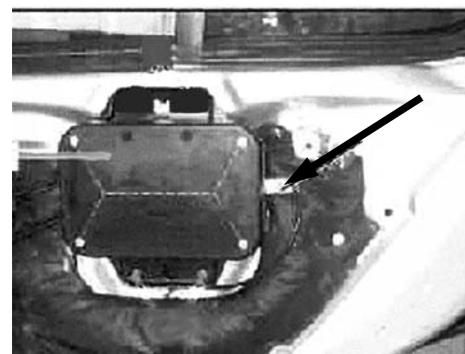
Se surgir uma reclamação do tipo acima mencionado, uma possível causa pode ser um contacto defeituoso do airbag lateral. Esta situação é gerada por um bloqueio defeituoso da ficha na unidade de airbag (ver Fig.). Além disso, podem ser memorizados os seguintes códigos de avaria:

- B 1867 (pastilha de detonação, airbag da frente à esquerda).
- B 1869 (pastilha de detonação, airbag traseiro esquerdo).
- B 1871 (pastilha de detonação, airbag da frente à direita).
- B 1873 (pastilha de detonação, airbag traseiro direito).

- Apagar os códigos de avaria com um aparelho de diagnóstico.
- Desmontar o revestimento lateral.
- Seleccionar no aparelho de diagnóstico o menu „Valores de medição/Parâmetros“.
- Seleccionar o airbag/circuito de detonação do ponto inferior.
- Abanar a ligação de ficha e observar os valores. Proceder à substituição dos bloqueios das fichas se os valores sofrerem alguma alteração.
