Opel Meriva 1,4 L **Todos os modelos com um sensor de** **temperatura do líquido de refrigeração** **Bosch**

Mau funcionamento do motor

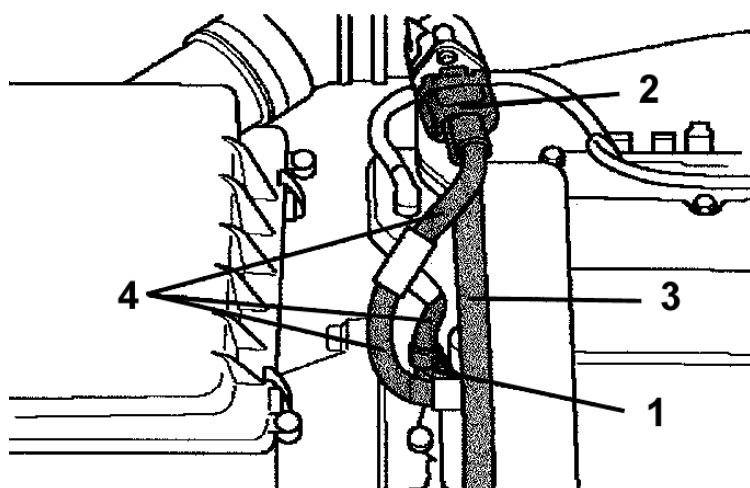
Fig. 1

Se surgir uma reclamação do tipo acima mencionado, uma possível causa pode ser uma ficha com defeito do sensor de temperatura do líquido de refrigeração. Devido a vibrações pode ser provocado um mau contacto na ficha. Esta avaria faz-se notar do seguinte modo:

- Mau arranque a frio
- Ralenti irregular
- Estrangulamento do motor
- Solavancos do motor durante a marcha

- Desligar os bornes da bateria.
- Remover a ficha do sensor da temperatura (ver figura 1 ponto 1) e do medidor de massa de ar (ver figura 1 ponto 2).
- Remover a cobertura (ver figura 1 ponto 3).
- Remover o plástico de blindagem e a fita isoladora da cablagem (ver figura 1 ponto 4).
- Cortar o cabo do sensor da temperatura e retirar do canal de cabos.
- Cortar o cabo do kit de reparação num comprimento
