Opel Vectra B, fabricado a partir de 1996

Iluminação interior constantemente acesa

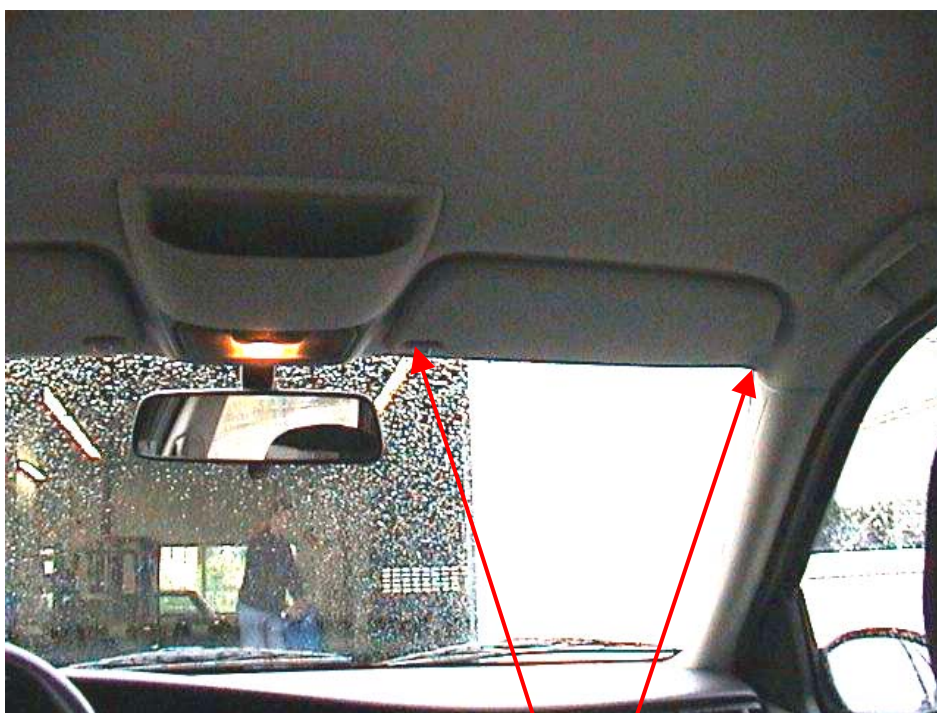
Parafusos de fixação

O cabo da lâmpada de leitura posterior direita é danificado pelo parafuso de fixação da pala de sol direita.

Para solucionar o problema, reparar o cabo danificado e posicioná-lo de modo a evitar que este volte a ser danificado pelo parafuso de fixação.
