Rover 45, ano de construção de 1999 até 2004

Falhas de ignição no motor

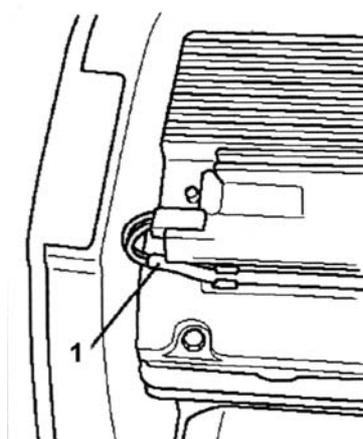
Fig. 1

Se surgir uma reclamação do tipo acima mencionado, a causa pode residir numa deficiência da guia da cablagem da bobina de ignição. Para além das falhas de ignição, a avaria também pode ser detectável através de um atraso na admissão de gás. Esta situação ocorre especialmente quando o pedal do acelerador é premido com mais força (arranque, ultrapassagem, etc.). Na fig. 1, a cablagem está entalada por baixo da cobertura do motor, como pode acontecer em caso de montagem inadequada da cobertura. Neste caso, desparafusar a cobertura e colocar a cablagem no clipe de fixação de modo a não ultrapassar o rebordo da tampa da válvula (ver figura 2).
