Saab 9-5 **Todas as viaturas até ao chassi n.º:** **W3053331**

Cabos danificados na zona do compartimento para introdução do rádio.

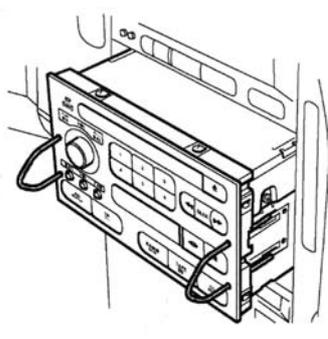
Figura 1

Nestas viaturas é possível que chicote de fios esteja danificado na zona traseira do compartimento para introdução do rádio. O chicote de fios está demasiado próximo do canto inferior direito do compartimento. Para evitar que os cabos se danifiquem ou para reparar os cabos danificados, deve proceder-se do seguinte modo:

- Anote o código do rádio.
- Retire o rádio do compartimento (Figura 1).
- Desmonte o compartimento da consola central e solte as ligações das fichas (Figura 2).
- Verifique se o chicote de fios está danificado na zona direita do compartimento.
- Repare os cabos danificados.
- Altere a posição de montagem do chicote de fios, de modo que não seja possível os cabos entrarem em contacto com o compartimento de montagem do rádio.
- Volte a efectuar a montagem das peças na ordem inversa.

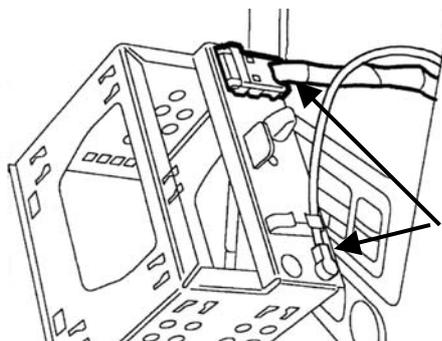
Figura 2

Ligações das
fichas
