Smart **Todos os modelos com motor a** **gasolina** **Tipo 160.910 (33, 40, 45 KW)**

Motor tem perda de potência.

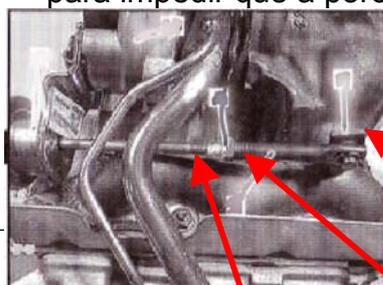
Se, nas viaturas com o tipo de motor acima referido, surgirem reclamações referentes à perda de potência do motor, uma possível causa é uma sobrealimentação insuficiente. Esta avaria é provocada por um ajuste defeituoso do comprimento da barra de ligação entre a caixa da membrana da válvula de regulação da pressão de sobrealimentação e a barra de regulação. Devido a uma contraporca solta na barra de ligação, o comprimento é desajustado e os movimentos da caixa da membrana não são mais correctamente transmitidos. Para reparar a avaria é necessário ajustar o comprimento correctamente. Proceda para tal do seguinte modo:

- Retirar o tubo de comando do vácuo e ligar uma bomba de vácuo manual.
- Fixar um comparador com o auxílio de um íman no colector de escape, de modo que seja possível medir os movimentos da barra de regulação.
- Aplicar um vácuo de 510-550 mbar na caixa da membrana.
- A barra de regulação deve ter-se deslocado em 1 mm. Se tal não for o caso é necessário ajustar a barra de ligação através de revoluções. De seguida fixar a contraporca e aplicar um pouco de verniz bloqueante para impedir que a porca se volte a soltar.
