Subaru

Impreza 2,0 L

A partir do ano de construção 12.2000 Com código do motor EJ 201

A luz de controlo do motor acende

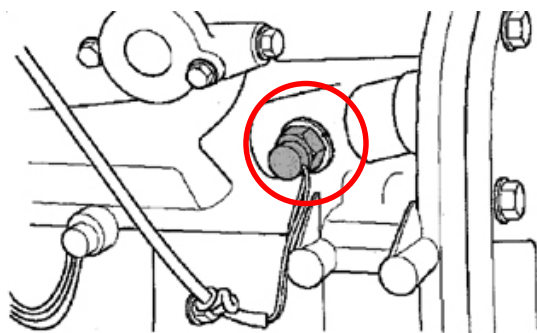
Se surgir uma reclamação do tipo acima mencionado, uma possível causa pode ser o sensor do ponto morto da caixa de velocidades. Neste contexto podem estar registados os seguintes códigos de avaria: P0301, P0302, P0303, P0304. Estas avarias são memorizadas sempre que forem registadas várias falhas de ignição nos respectivos cilindros. Neste caso deve-se verificar as falhas de ignição por cilindro com um aparelho de diagnóstico. Se o sistema de ignição trabalhar correctamente é necessário substituir o sensor do ponto morto da caixa de velocidades (ver Fig.)
