Volvo S 40 / V 40, ano de fabrico 1998/99 / 2000 com motor a gasolina

Ruídos do tipo tique-taque no compartimento do motor.

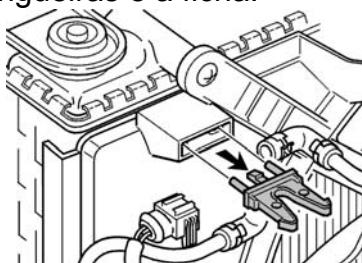
Nestas viaturas é possível que ruídos do tipo tique-taque, provocados pela válvula de impulsos do filtro de carbono activo, sejam transmitidos para o habitáculo. Para a solução do problema tem que ser montado um suporte modificado para a válvula de impulsos. Para isso, proceda do seguinte modo:

- Remover as mangueiras e fichas da válvula de impulsos (à esquerda, na cobertura do ventilador).
- Soltar a válvula de impulsos do suporte (Fig. 1).
- Desengatar e eliminar o suporte da cobertura do ventilador (Fig. 2).
- Colocar novo suporte com isolamento de borracha na válvula de impulsos (figura 3).
- Aparafusara a válvula de impulsos com suporte na cobertura do ventilador com um parafuso adequado (fixar o parafuso no furo direito do suporte antigo (Fig. 4).
- Inserir de novo as mangueiras e a ficha.
