## VW Golf/Bora/Passat '98. Ruídos provenientes do tablier

### Ruídos (tipo rangido) na área da tampa da caixa de fusíveis e do quadro de ligações.

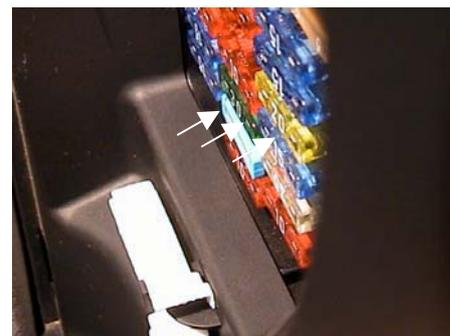
Figura 1

Em algumas viaturas dos modelos acima referidos, manifestam-se ruídos do tipo rangido devido ao modo como a tampa da caixa de fusíveis encosta no quadro de ligações e às ligações em si (figura 1). Estes ruídos manifestam-se na área do quadro de ligações da caixa de fusíveis.
