VW

Ruídos provenientes da zona da coluna de direcção.

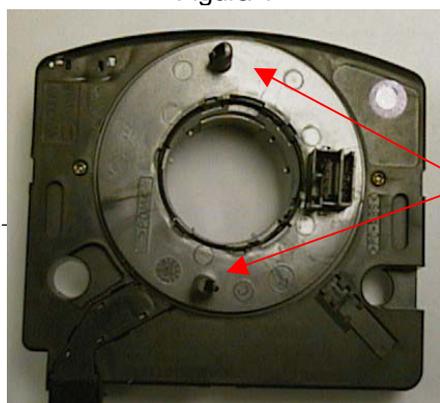
Figura 3

Se forem relatados ruídos de arrastamento ou estalidos provenientes da zona da coluna de direcção, uma das causas possíveis poderá ser uma distância demasiado grande ou demasiado pequena entre o aro de reposição (Figura 3) e o volante. Se a distância for demasiado pequena, o aro de reposição arrasta ao virar o volante. Se a distância for demasiado grande, os ganchos de retenção não são suficientemente comprimidos e engatam ao virar o volante.

Ganchos de retenção

Para eliminar os ruídos, será necessário reajustar a distância. Para tal, deve proceder-se do seguinte modo:
