Jaguar X-Type - Ano de fabrico: a partir de 2001

Falha esporádica do bloqueio central pelo telecomando por radiofrequência

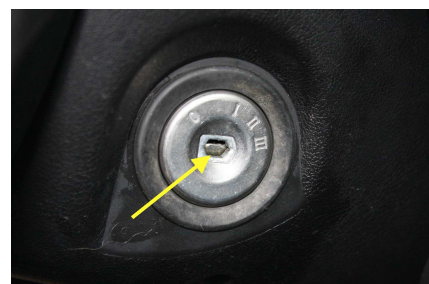
Atenção: uma tampa de protecção contra pó travada também pode levar (ver a ilustração) à falha do comando do bloqueio central.

Resumo: se o bloqueio central funcionar apenas mecanicamente (através da fechadura da porta), pode ser que a tampa de protecção esteja travada ou não retorne à posição original devido à pouca tensão prévia da mola após a retirada da chave de ignição. Por isso, o bloqueio central não reage mais ao sinal de radiofrequência do emissor.

Dica: lubrificar a tampa de protecção contra pó com um lubrificante adequado. Se isto não for mais possível, a fechadura de ignição deve ser substituída.
