## Alfa Romeo 156

### Falha do ABS devido à entrada de água no sensor

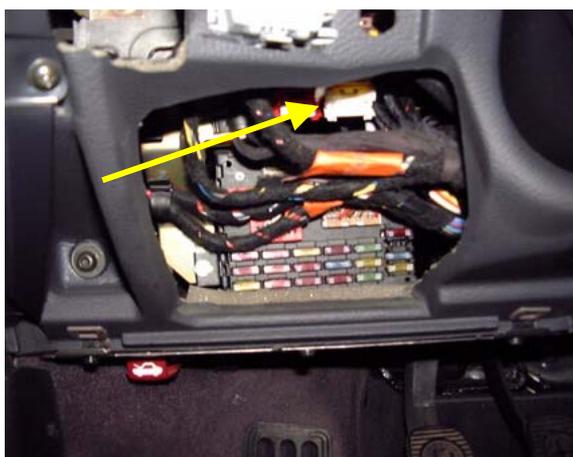
Naturalmente, deverão também ser inspeccionados os fusíveis (Fig. 1+2) responsáveis pelo sistema ABS.

Figura 1: Fusível do ABS:  
Por baixo do painel de instrumentos,  
à esquerda, junto da coluna de direcção (LHD)

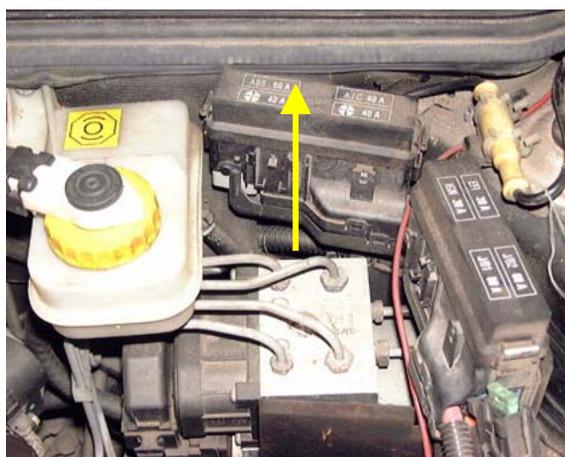
Figura 2: Fusível principal do ABS:  
Junto do reservatório do líquido dos travões  
(LHD)
