Audi 80 Ano de constr. 7/89 - 6/96 Motor: NG

Audi 90 Ano de constr. 7/89 - 6/92 Motor: NG

Audi 100 Ano de constr. 7/85 - 6/91 Motor: NF

Falha do sensor de detonação no motor de 2,3 litros de 5 cilindros

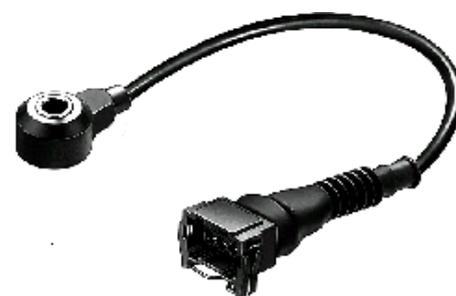
Nas versões de motores acima mencionadas, poderá haver uma falha do sensor de detonação. Isto é muitas vezes perceptível, através do aumento do consumo de combustível e da redução da potência do motor, que por sua vez está relacionada com o ajuste, através do dispositivo de comando, do ponto de ignição e da quantidade de injeção. É inserido um código de avaria no dispositivo de comando. A luz de controlo do motor não é activada pelo sistema. Se verificarmos o ponto de ignição ou procedermos à leitura da memória de avarias é possível diagnosticarmos uma falha ou um defeito do sensor de detonação. Para mais informações, consulte o nosso Boletim Técnico relativo ao sensor de detonação.

Com as peças n.º: 6PG 009 108-081 (ficha azul, comprimento do cabo 535 mm) e 6PG 009 108-091 (ficha verde, comprimento do cabo 740 mm) a *Hella* oferece agora peças de substituição com qualidade equivalente à original.

Preste atenção ao binário de aperto (20+/-5Nm). Não utilize anilhas de plástico ou de pressão.
