BMW E34 520i 24V + 525i 24V (Motor M50)

Cabo da sonda lambda com defeito

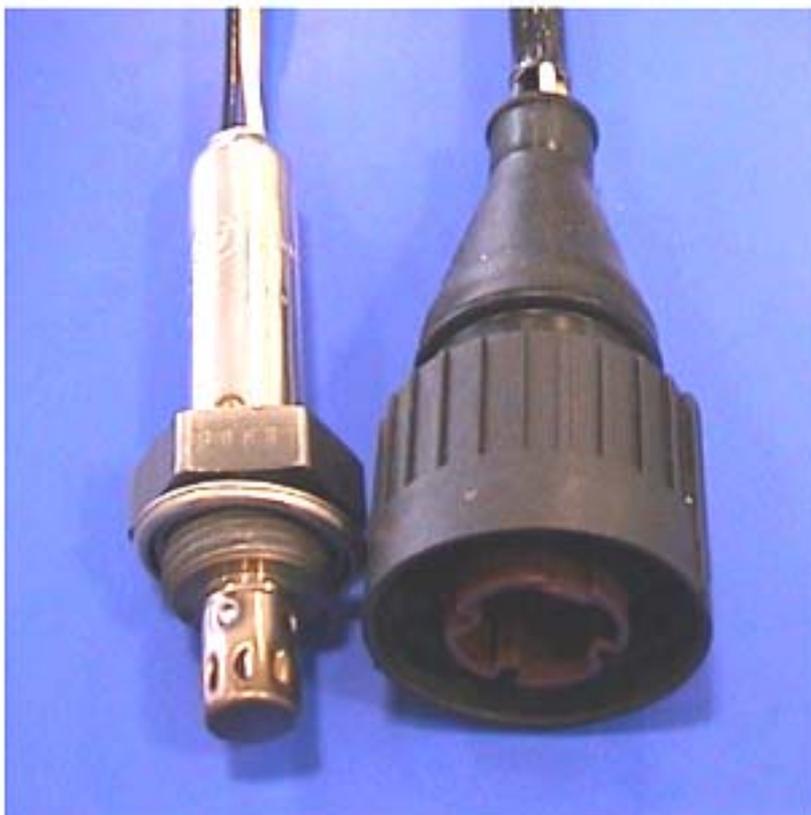
Devido à colocação do cabo da sonda lambda de uma forma demasiado esticada, este pode esfolar ou romper nos veículos acima referidos.

Ao substituir a sonda, o cabo deverá ser colocado entre o clip de fixação do cabo e a sonda com uma volta de 360 ° para ter folga quando este estica.
