## **BMW E 36 / M52 ECE até 30/08/95 Registo de avaria na sonda lambda**

### **Em viagens maiores em funcionamento irregular, a sonda lambda pode emitir um código de avaria.**

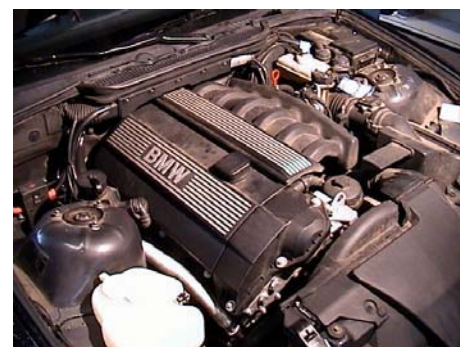
Em viagens maiores em funcionamento irregular, por impulsos, (mais de 30 segundos) a sonda lambda já só é envolvida por ar comprimido. Isto tem como consequência, um "arrefecimento" da sonda e um aumento da tensão de regulação de 0,8 - 1,0 Volt para cerca de 1,5 V. Devido a esta circunstância, são introduzidos os seguintes erros na memória de avarias do controlo de emissões, embora a regulação lambda não apresente avarias.

- 200 - Aumento de tensão da sonda lambda sonda 1 e/ou
- 201 - Aumento de tensão da sonda lambda sonda 2

Estes códigos de erro memorizados "por engano" não têm, no entanto, influência sobre a condução, uma vez que a sonda lambda não tem qualquer defeito. Mesmo na revisão do automóvel estes códigos de avaria devem ser ignorados se os valores lambda e os valores CO corresponderem aos valores obrigatórios na medição para o ralenti e carga parcial. A sonda lambda está em bom estado e não precisa de ser substituída.

Se nas inspeções ou revisões for efectuada a leitura dos códigos de avaria, deve apagar-se a memória de avarias.

Depois da viagem de teste tem de se efectuar de novo a leitura da memória de avarias.

Caso os códigos de avaria voltem a aparecer, é preciso substituir a sonda lambda.
