## BMW, todos os modelos com motor M52

### Problemas de arranque com o motor quente

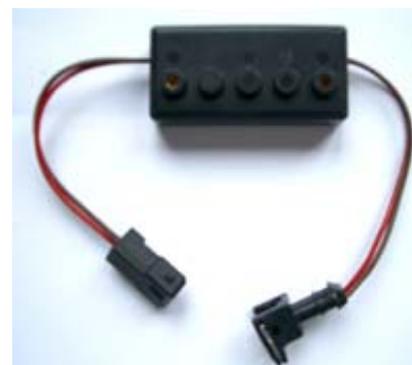
Fig. 1

Neste caso as imagens dos sinais dos sensores devem ser verificadas com um osciloscópio. Detectar o sinal com a ajuda de um cabo de diagnóstico adequado (ver figura 1) ou de duas pontas de medição apropriadas. Avaliar a imagem do sinal (ver a Fig. em baixo). Se a imagem do sinal não for correcta, o sensor correspondente deve ser substituído.

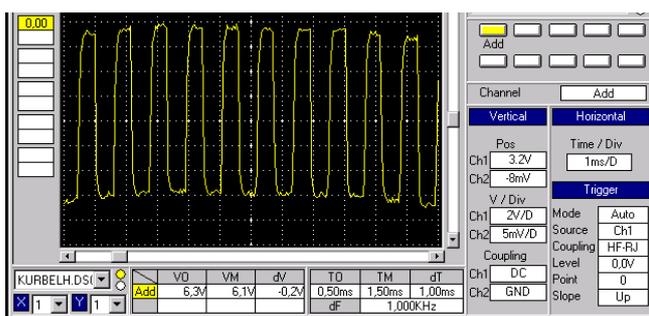
Sensor do veio de excêntricos em ordem

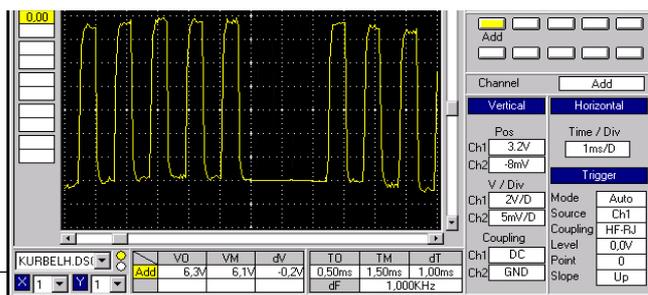
Se surgir uma reclamação do tipo acima mencionado, a causa pode residir nos sensores do veio de excêntricos. No caso deste erro, o cliente também pode referir falta de potência durante o arranque. Além disso, são também memorizados os códigos de avaria 18 (veio de excêntricos de escape, sinal não plausível) e 65 (veio de excêntricos de admissão, sinal não plausível).

Sensor do veio de excêntricos com defeito
